RAPPORT DE L'INSPECTION DES INSTALLATIONS CLASSÉES

VISITE D'INSPECTION du 14 novembre 2019

**COVED Environnement à VIC-DE-CHASSENAY et MILLERY (21140)
Installation de Stockage de Déchets Non Dangereux (ISDND)**

n° chrono : 2019-518

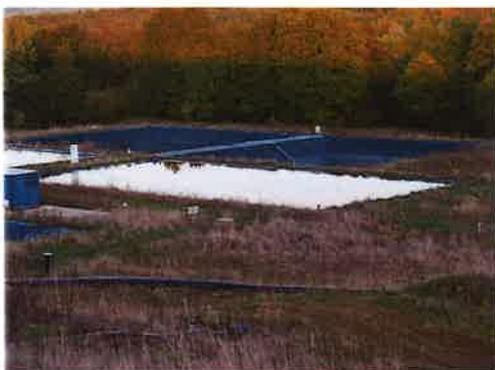
Les photos jointes au courrier électronique de l'ASPA, prises le 9 novembre 2019, montrent sans conteste un remplissage excessif des deux bassins de collecte de lixiviats bruts. Les bassins commencent à déborder et les lixiviats se déversent dans le milieu naturel.

Photo de l'ASPA – vue d'ensemble sur les bassins de lixiviats

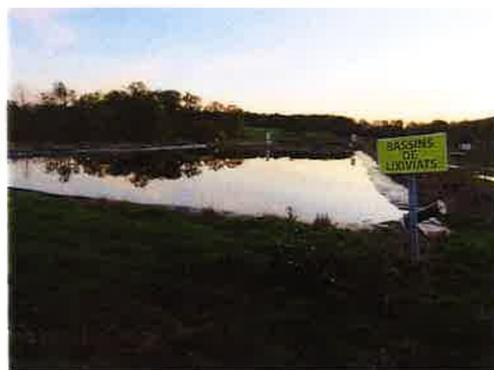
Photo de l'ASPA – vue d'ensemble sur les bassins de lixiviats

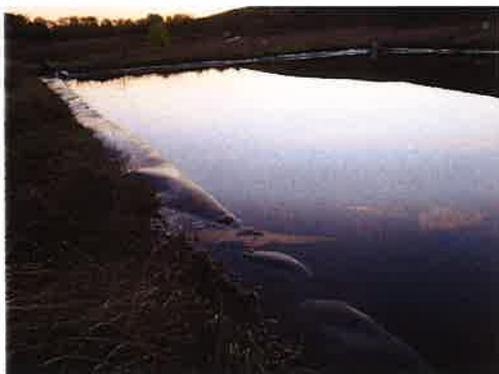
Photo de l'ASPA – débordement du bassin n°1

Non-conformité majeure n°1 : ces déversements de lixiviats vers le milieu naturel sont contraires aux dispositions de l'article 3.4.1.1 de l'APC : « la dilution et l'épandage des lixiviats bruts sont interdits. [...] L'exploitant prend les dispositions nécessaires pour éviter tout débordement des bassins ».

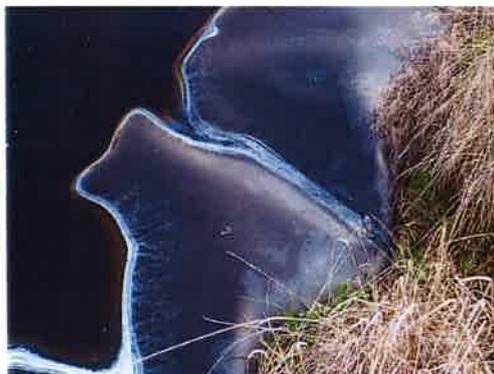
Photo de l'ASPA – débordement du bassin n°2

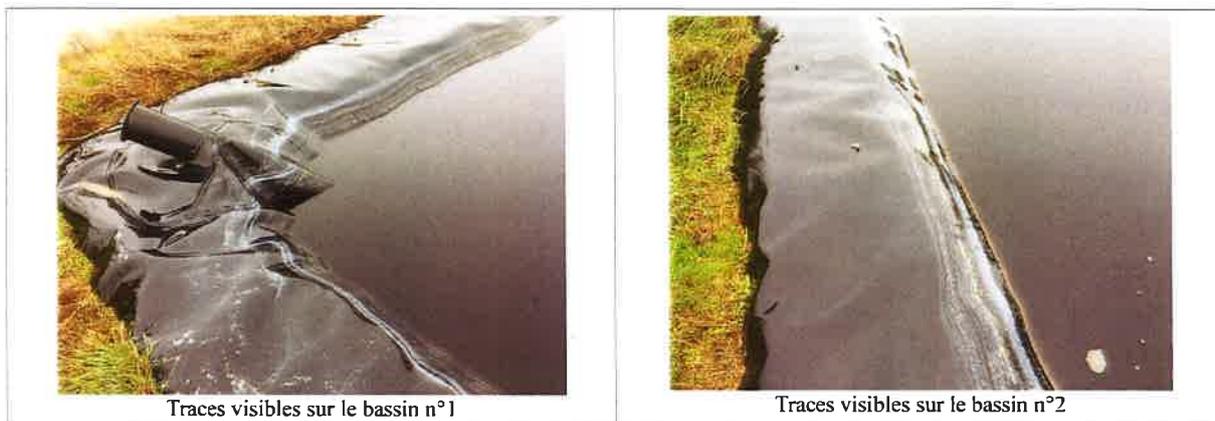
- **degré de remplissage des bassins** → les traces sur les géomembranes montrent que les deux bassins ont été remplis à leur maximum. Malgré un suivi prétendu régulier par l'exploitant du niveau de remplissage de chaque bassin, il est clair que ce suivi n'est pas mené de façon rigoureuse. En effet, le 04/11/19 l'exploitant relève un niveau restant dans les bassins inférieur à 5 cm, mais ne programme aucune évacuation de lixiviats alors même que le dispositif de réinjection automatique n'est pas encore installé. Aucun dispositif n'existe pour alerter d'un remplissage excessif des bassins. Enfin, aucun marquage n'est présent que ce soit pour visualiser le volume de remplissage du bassin ou le volume de réserve utilisable qu'en cas d'aléa ;

Non-conformité majeure n°2 : ces constats sont contraires aux dispositions suivantes :

- **article 3.4.1.1 de l'APC** : « [...] les bassins disposent de réglottes sur lesquelles sont indiquées le volume occupé et le volume disponible. L'exploitant fixe sous responsabilité le volume minimal libre dont doit disposer chaque bassin pour éviter tout débordement » ;

- **article 11-II de l'AM** : « Le bassin de stockage des lixiviats est équipé des dispositifs dédiés nécessaires au relevage des lixiviats. Cette capacité intègre un volume de réserve qui n'est utilisé qu'en cas d'aléa. Un repère visible en permanence positionné en paroi interne du bassin matérialise le volume de réserve ».

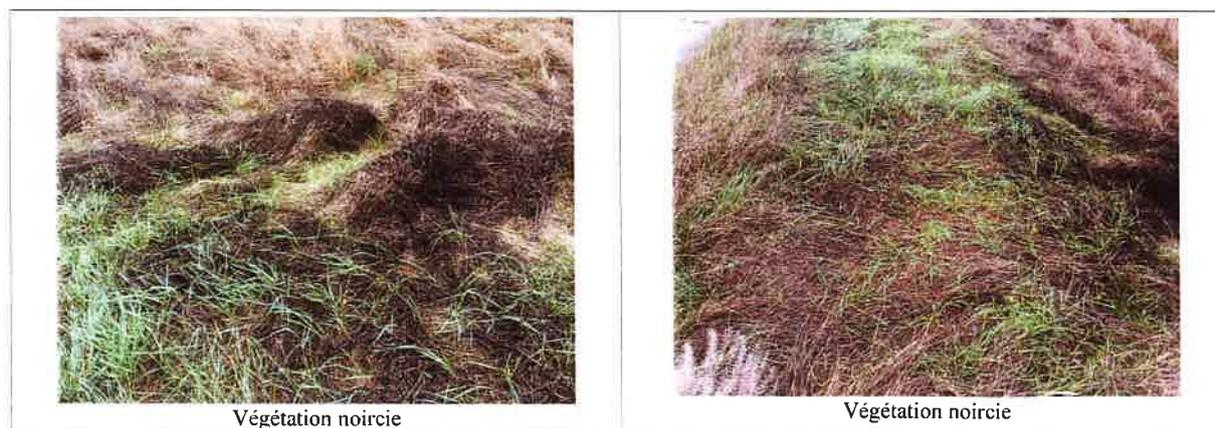
- **impact causé par le débordement de lixiviats bruts ?** → la végétation à proximité immédiate des deux bassins est noircie. L'Inspection suspecte que le débordement des bassins a impacté la flore environnante et les sols. À ce titre, le Préfet a demandé à l'exploitant, par courrier préfectoral du 15 novembre 2019, la mise en œuvre d'un suivi environnemental (sols, sous-sols et piézomètres). L'objectif de ce suivi est de caractériser l'impact sur l'environnement dû à ces déversements de lixiviats bruts dans le milieu naturel. Sur la base des résultats, l'exploitant doit ensuite proposer les mesures de dépollution adéquates ;

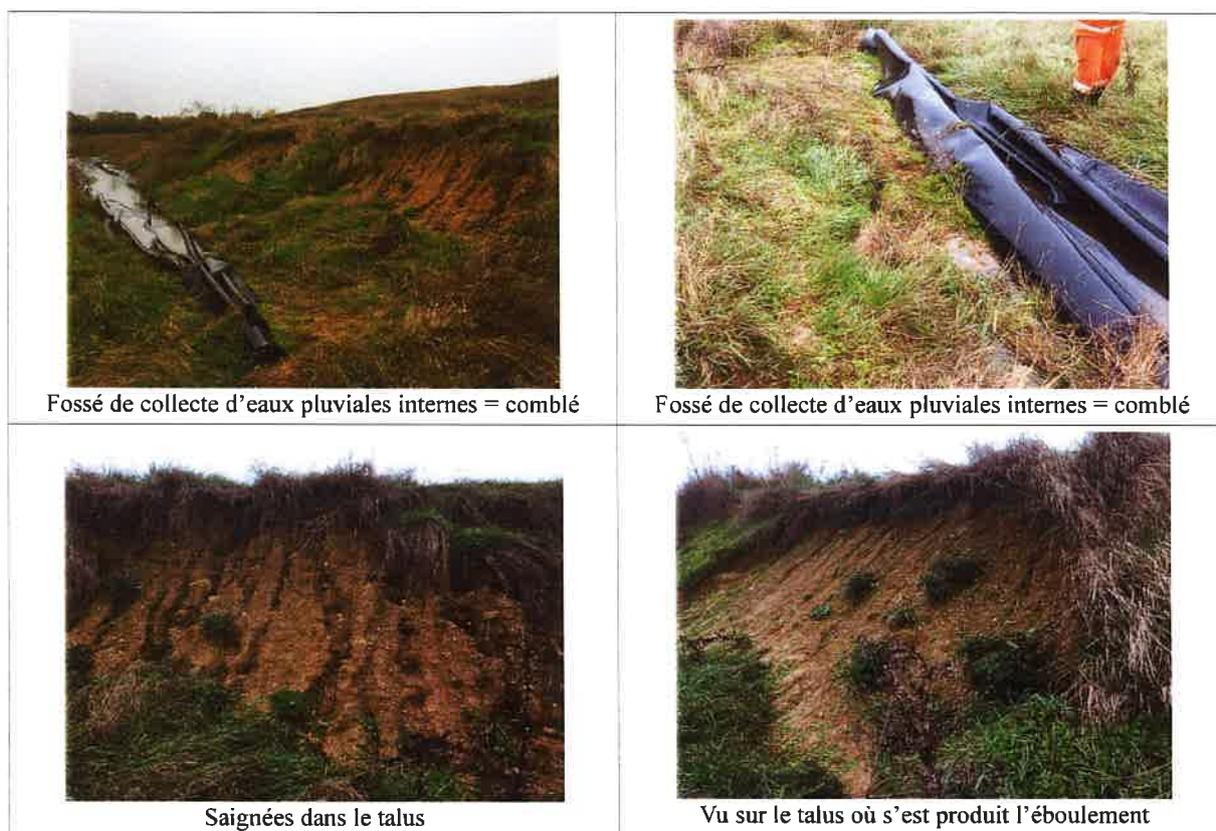
- **fossé de collecte d'eaux pluviales internes de ruissellement** → à proximité immédiate du bassin n°1 de collecte de lixiviats bruts, l'éboulement d'un talus est observé (selon l'exploitant cela fait plus d'un mois qu'il est dans cet état). La coulée de terres a engendré le comblement d'une partie du fossé de collecte d'eaux pluviales internes de ruissellement situé en contre-bas, il est donc inutilisable. La présence de saignées relativement rectilignes sur le flanc du talus, laisse supposer un écoulement « très régulier » d'effluents aqueux (ceux-ci pouvant être composés d'eaux pluviales ruisselant sur le talus, mais aussi, potentiellement, de lixiviats en cas de débordement du bassin n°1 situé en tête de talus) ;

Non-conformité majeure n°3 : le comblement d'un fossé de collecte d'eaux pluviales internes de ruissellement et l'inaction de l'exploitation depuis cet incident sont contraires aux dispositions de l'article 3.2.1 de l'APC qui stipule que « l'exploitant réalise l'entretien du site [...] concernant [...] le réseau de fossés internes dédiés à la collecte des eaux de ruissellement internes au site et susceptibles d'être pollués [...] ».

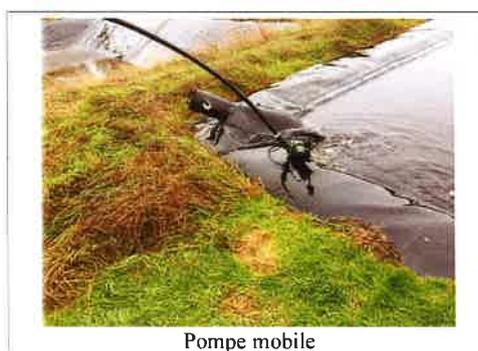
- **pompage des bassins de lixiviats bruts** → les deux bassins communiquent entre eux via une canalisation (système des vases communicants). L'exploitant explique que lorsque le niveau de lixiviats dépasse la canalisation, les lixiviats sont pompés (via une pompe manuelle mobile, cf photo ci-dessous) entre les deux bassins.

Observation n°1 : l'exploitant doit expliquer pourquoi il ne programme pas d'évacuation des lixiviats lorsque la canalisation entre les deux bassins est totalement immergée, signe que les bassins sont déjà pleins remplis. La canalisation est *a minima* immergée lorsque la hauteur restante dans les bassins est inférieure à 30 cm.
