RAPPORT DE L'INSPECTION DES INSTALLATIONS CLASSÉES

VISITE D'INSPECTION du 1^{er} octobre 2018

**COVED Environnement à VIC-DE-CHASSENAY et MILLERY (21140)
Installation de Stockage de Déchets Non Dangereux (ISDND)**

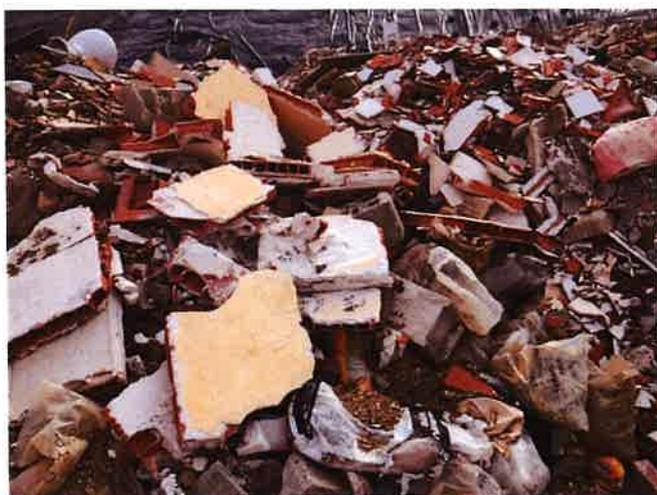
Les chargements de déchets sont vidés à proximité immédiate de la principale zone de réhabilitation et de réaménagement de l'ISDND. Lors de la visite de terrain, l'Inspection a constaté la présence de plaques de fibro-ciment (susceptibles de contenir de l'amiante lié) ainsi que des sacs entiers de plâtre et des plaques de plâtre.

Présence de plaques de plâtre (photo n°1)

Non-conformité n°1 : la société COVED gère des déchets dangereux et des déchets non dangereux non inertes dans des conditions contraires aux dispositions de l'article L.541-1-II du Code de l'environnement. Ces déchets non inertes doivent être traités dans des installations autorisées à cet effet.

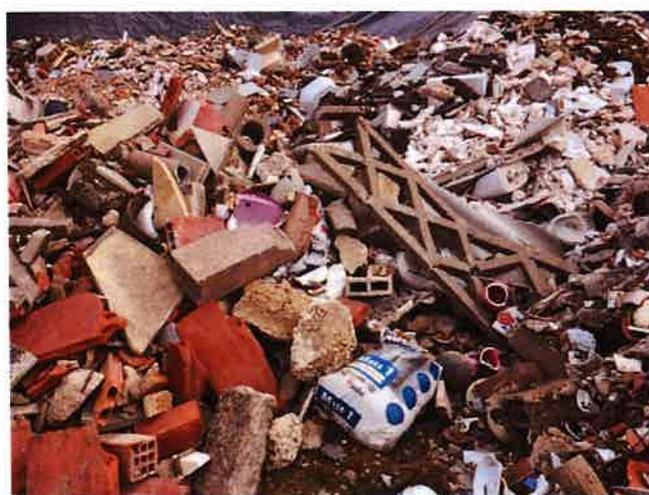
Présence de sacs de plâtre (photo n°2)

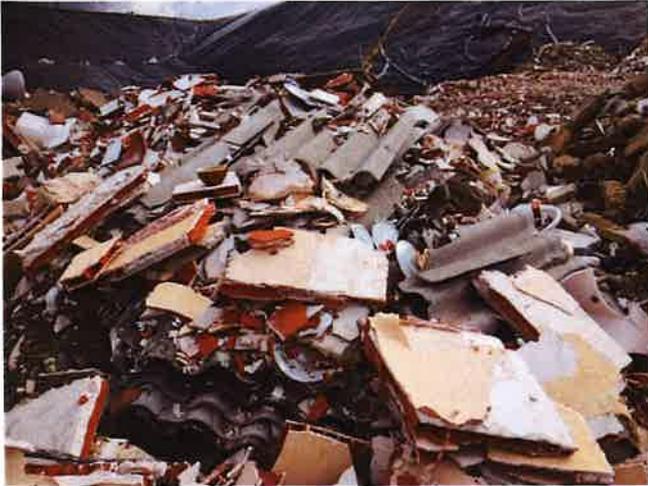
Plaques de fibro-ciment (photo n°3)

Pour les plaques de fibro-ciment, l'exploitant n'est pas en mesure de justifier l'absence d'amiante (analyse notamment). Ces plaques sont donc susceptibles de contenir de l'amiante lié, ce qui implique leur caractère de « déchet dangereux ». De plus les sacs de plâtre et plaques de plâtre sont des déchets non dangereux non inertes. Ces deux types de déchets ne sont pas censés être utilisés pour la réhabilitation et le réaménagement de l'ISDND puisqu'ils sont non inertes.

Observation n°3 : avant la mise en œuvre des déchets, l'exploitant doit s'assurer du caractère inerte des déchets utilisés pour les travaux de réhabilitation et réaménagement de l'ISDND, conformément à l'article L.541-32¹ du Code de l'environnement (ex : démontrer l'absence d'amiante dans les plaques de fibro-ciment susceptibles d'être utilisées, via des analyses notamment).

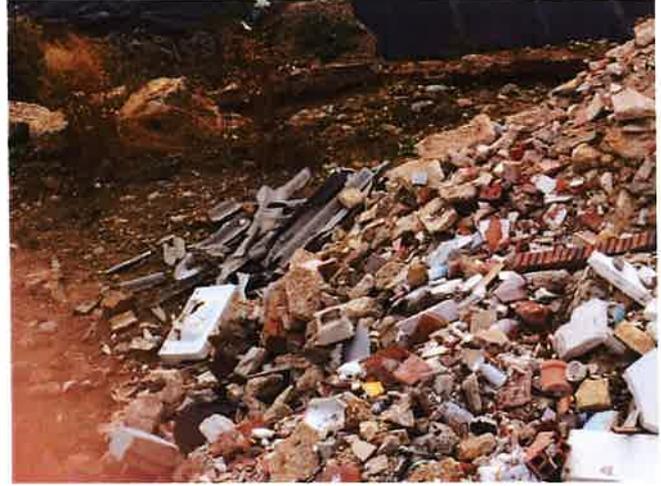
Plaques de fibro-ciment (photo n°4)

Observation n°2 : lors de la visite de terrain, l'Inspection a noté la présence de plaques de fibro-ciment originaires des premiers apports du mois de mai (photo n°4). Le tri opéré tous les 15 jours par l'exploitant n'est donc pas réalisé correctement.

Non-conformité n°2 : malgré son engagement dans son dossier de cessation d'activité, l'exploitant ne respecte pas les dispositions de l'arrêté ministériel du 12 décembre 2014. Le respect de cet engagement doit conduire à la mise en œuvre des mesures suivantes, concernant la réception des bennes issues de déchetteries :
